4.事象写真	3	案件番号	G009999	撮影日
				2019年11月〇日

5.現況写真	1	案件番号	G009999	撮影日
				2019年11月0日

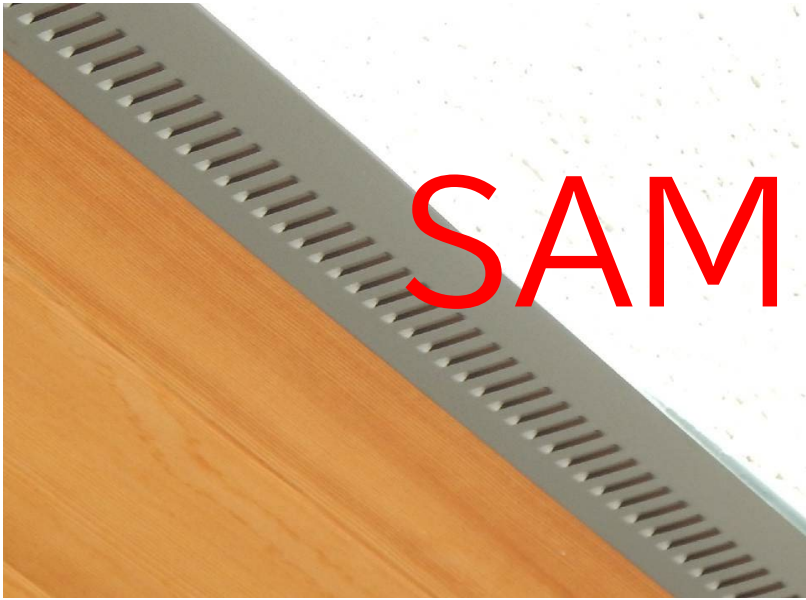
写真番号	8	調査概要

写真番号	7	調査概要	
 	箇所	外装	
	事象	シーリング材の破断・欠損	
	評価	<input type="checkbox"/> 5	その他の事象
		<input type="checkbox"/> 4	経過観察をお勧めする事象
		<input type="checkbox"/> 3	引渡し時までに確認を要する事象
		<input type="checkbox"/> 2	ヒアリングを要する事象
		<input checked="" type="checkbox"/> 1	追加補修施工が必要な事象
	部屋名	2階南西側バルコニー外壁	
	外壁見切り金物の変形・反対側に特段の事象無し 写真8参照

箇所	外装	
	事象	シーリング材の破断・欠損	
	評価	<input type="checkbox"/> 5	その他の事象
		<input type="checkbox"/> 4	経過観察をお勧めする事象
		<input type="checkbox"/> 3	引渡し時までに確認を要する事象
		<input type="checkbox"/> 2	ヒアリングを要する事象
		<input checked="" type="checkbox"/> 1	追加補修施工が必要な事象
	部屋名	2階南西側バルコニー外壁	
	写真7の近景

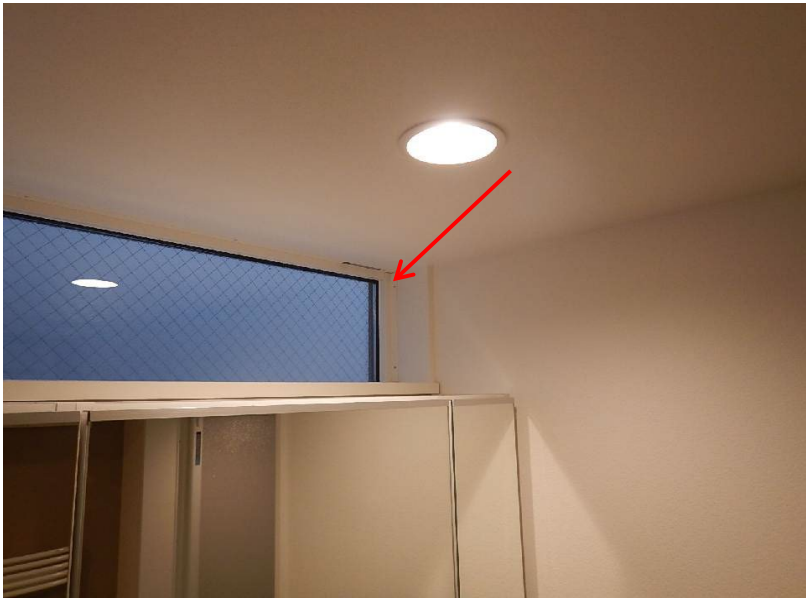
写真番号	9	調査概要

箇所	外装	
	事象	シーリング材の破断・欠損	
	評価	<input type="checkbox"/> 5	その他の事象
		<input type="checkbox"/> 4	経過観察をお勧めする事象
		<input type="checkbox"/> 3	引渡し時までに確認を要する事象
		<input type="checkbox"/> 2	ヒアリングを要する事象
		<input checked="" type="checkbox"/> 1	追加補修施工が必要な事象
	部屋名	1階洗面室北面内装	
	窓枠アングルのビスの欠損・外装に特段の事象無し 写真10参照		
	※参考補修方法 ビス入れ

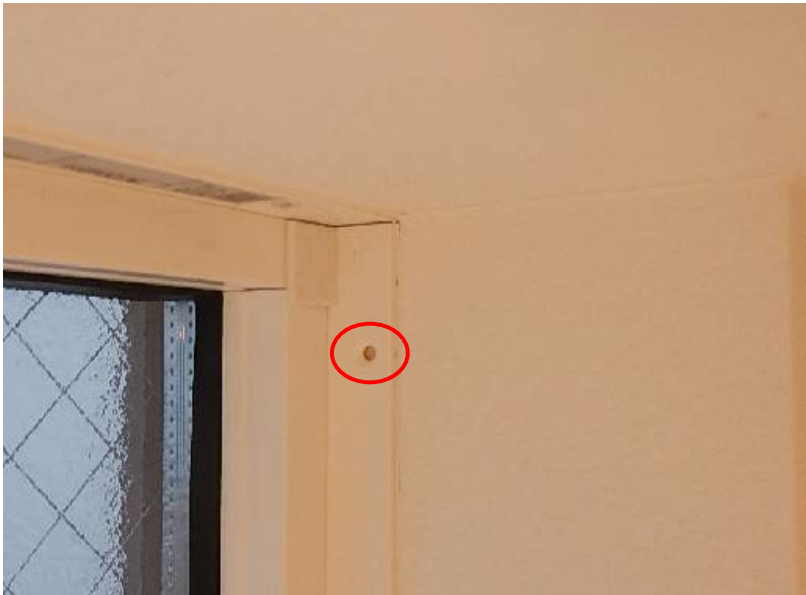
写真番号	10	調査概要

箇所	外装	
	事象	シーリング材の破断・欠損	
	評価	<input type="checkbox"/> 5	その他の事象
		<input type="checkbox"/> 4	経過観察をお勧めする事象
		<input type="checkbox"/> 3	引渡し時までに確認を要する事象
		<input type="checkbox"/> 2	ヒアリングを要する事象
		<input checked="" type="checkbox"/> 1	追加補修施工が必要な事象
	部屋名	1階洗面室北面内装	
	写真9の近景

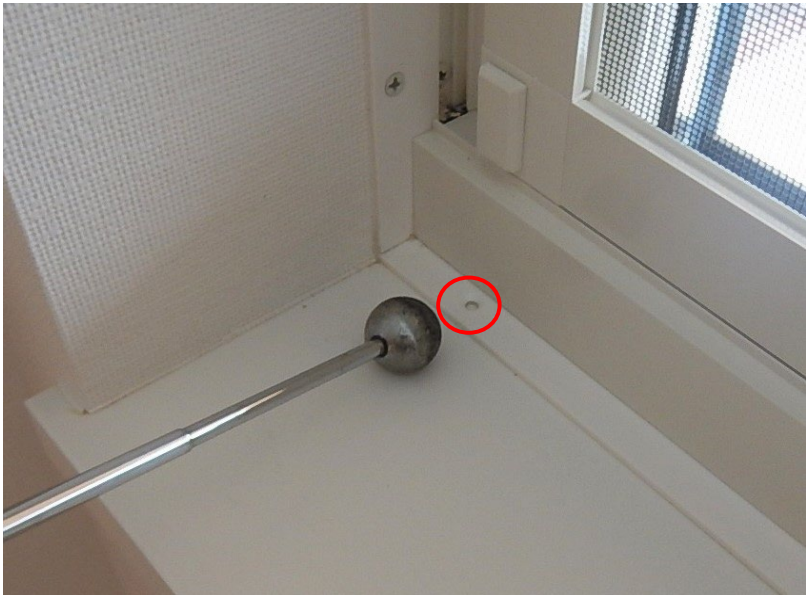
写真番号	12	調査概要

写真番号	11	調査概要	
 	箇所	外装	
	事象	シーリング材の破断・欠損	
	評価	<input type="checkbox"/> 5	その他の事象
		<input type="checkbox"/> 4	経過観察をお勧めする事象
		<input type="checkbox"/> 3	引渡し時までに確認を要する事象
		<input type="checkbox"/> 2	ヒアリングを要する事象
		<input checked="" type="checkbox"/> 1	追加補修施工が必要な事象
	部屋名	1階浴室西面内装	
	窓枠アングルのビスの欠損・外装に特段の事象無し		
	写真12参照		
※参考補修方法 ビス入れ

箇所	外装	
	事象	シーリング材の破断・欠損	
	評価	<input type="checkbox"/> 5	その他の事象
		<input type="checkbox"/> 4	経過観察をお勧めする事象
		<input type="checkbox"/> 3	引渡し時までに確認を要する事象
		<input type="checkbox"/> 2	ヒアリングを要する事象
		<input checked="" type="checkbox"/> 1	追加補修施工が必要な事象
	部屋名	1階浴室西面内装	
	写真11の近景

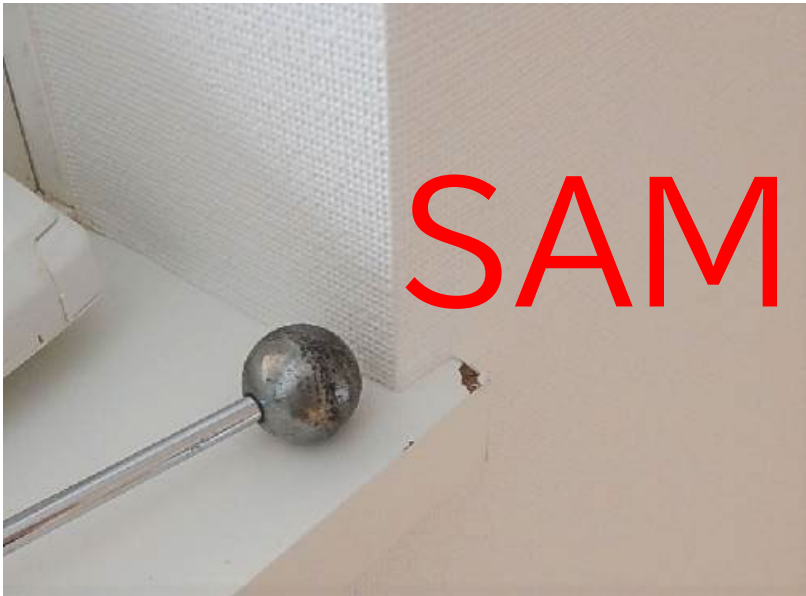
写真番号	14	調査概要

写真番号	13	調査概要	
 	箇所	外装	
	事象	シーリング材の破断・欠損	
	評価	<input type="checkbox"/> 5	その他の事象
		<input type="checkbox"/> 4	経過観察をお勧めする事象
		<input type="checkbox"/> 3	引渡し時までに確認を要する事象
		<input type="checkbox"/> 2	ヒアリングを要する事象
		<input checked="" type="checkbox"/> 1	追加補修施工が必要な事象
	部屋名	1階浴室西面内装	
	窓下枠のの欠損・外装に特段の事象無し 写真14参照		
	※参考補修方法 塗装によるタッチアップ

箇所	外装	
	事象	シーリング材の破断・欠損	
	評価	<input type="checkbox"/> 5	その他の事象
		<input type="checkbox"/> 4	経過観察をお勧めする事象
		<input type="checkbox"/> 3	引渡し時までに確認を要する事象
		<input type="checkbox"/> 2	ヒアリングを要する事象
		<input checked="" type="checkbox"/> 1	追加補修施工が必要な事象
	部屋名	1階浴室西面内装	
	写真13の風景

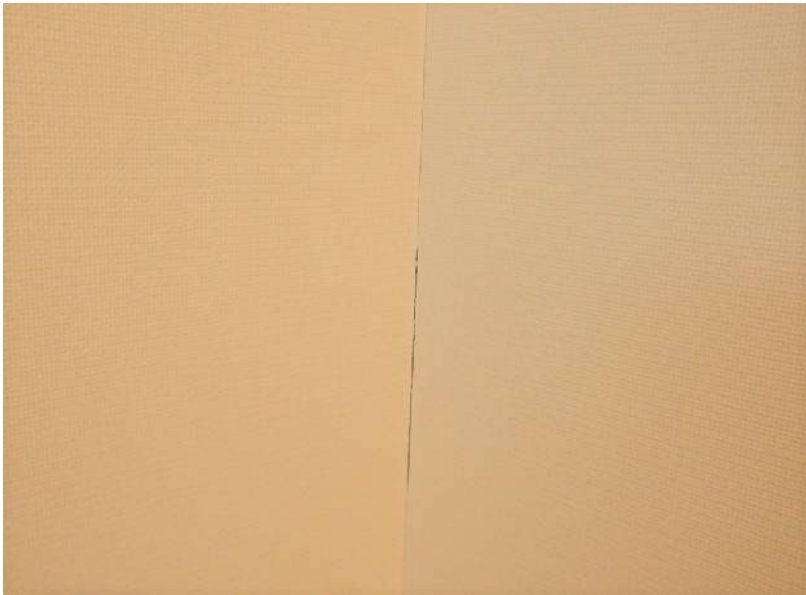
写真番号	16	調査概要

写真番号	15	調査概要	
 	箇所	外装	
	事象	シーリング材の破断・欠損	
	評価	<input type="checkbox"/> 5	その他の事象
		<input type="checkbox"/> 4	経過観察をお勧めする事象
		<input type="checkbox"/> 3	引渡し時までに確認を要する事象
		<input type="checkbox"/> 2	ヒアリングを要する事象
		<input checked="" type="checkbox"/> 1	追加補修施工が必要な事象
	部屋名	1階東側洋室南面内装	
	壁クロスのはび割れ・外装に特段の事象無し 写真16参照		
	※参考補修方法 補修材による補修

箇所	外装	
	事象	シーリング材の破断・欠損	
	評価	<input type="checkbox"/> 5	その他の事象
		<input type="checkbox"/> 4	経過観察をお勧めする事象
		<input type="checkbox"/> 3	引渡し時までに確認を要する事象
		<input type="checkbox"/> 2	ヒアリングを要する事象
		<input checked="" type="checkbox"/> 1	追加補修施工が必要な事象
	部屋名	1階東側洋室南面内装	
	写真15の近景

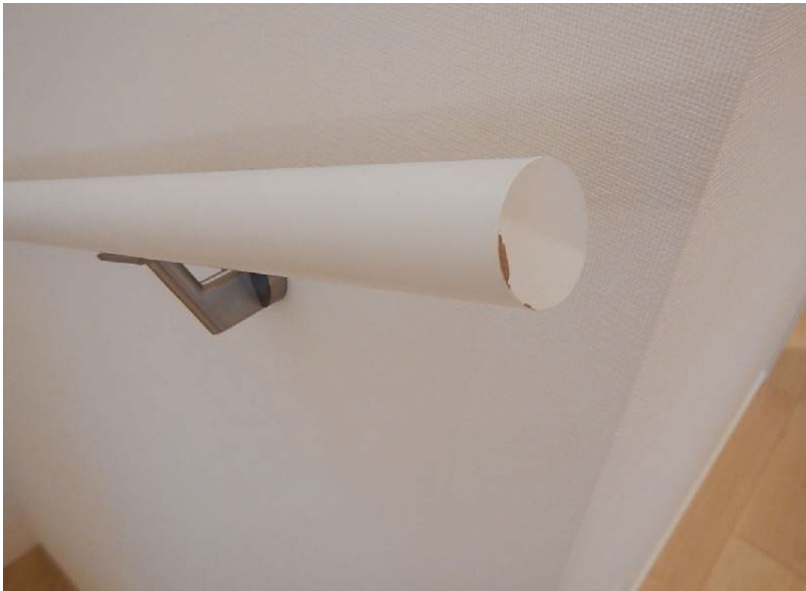
写真番号	18	調査概要

写真番号	17	調査概要	
 	箇所	外装	
	事象	シーリング材の破断・欠損	
	評価	<input type="checkbox"/> 5	その他の事象
		<input type="checkbox"/> 4	経過観察をお勧めする事象
		<input type="checkbox"/> 3	引渡し時までに確認を要する事象
		<input type="checkbox"/> 2	ヒアリングを要する事象
		<input checked="" type="checkbox"/> 1	追加補修施工が必要な事象
	部屋名	2階階段東面内装	
	手摺塗装の剥がれ・反対側に特段の事象無し 写真18参照		
	※参考補修方法 塗装によるタッチアップ

箇所	外装	
	事象	シーリング材の破断・欠損	
	評価	<input type="checkbox"/> 5	その他の事象
		<input type="checkbox"/> 4	経過観察をお勧めする事象
		<input type="checkbox"/> 3	引渡し時までに確認を要する事象
		<input type="checkbox"/> 2	ヒアリングを要する事象
		<input checked="" type="checkbox"/> 1	追加補修施工が必要な事象
	部屋名	2階階段東面内装	
	写真17の近景

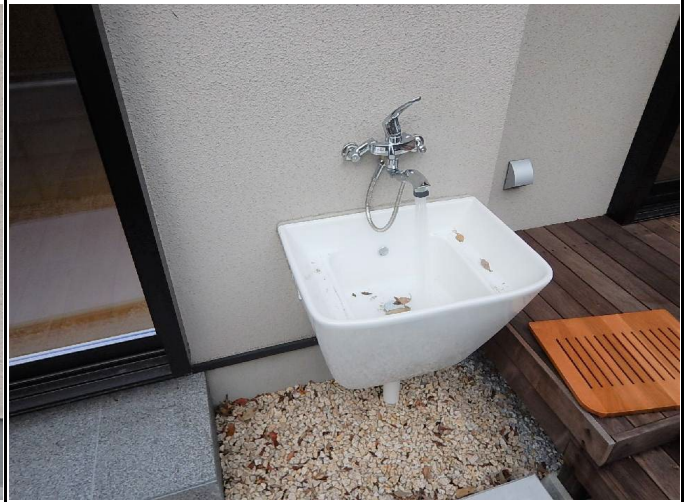
備考 水栓回りの防水未処置 写真1参照

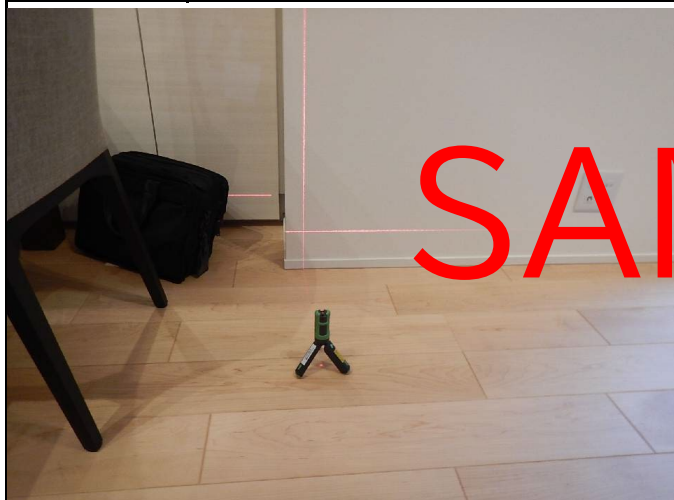
備考 傾斜測定

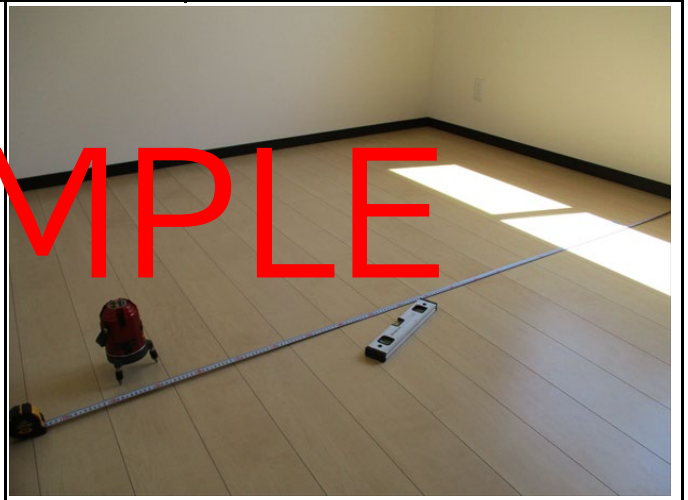
備考 傾斜測定

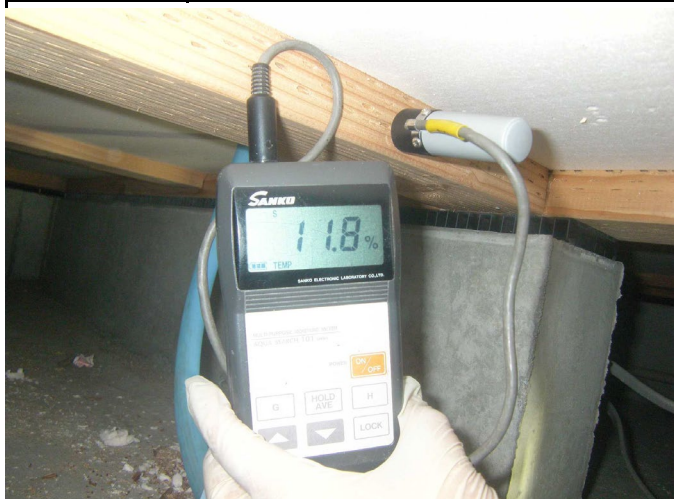
備考 含水率11.8%

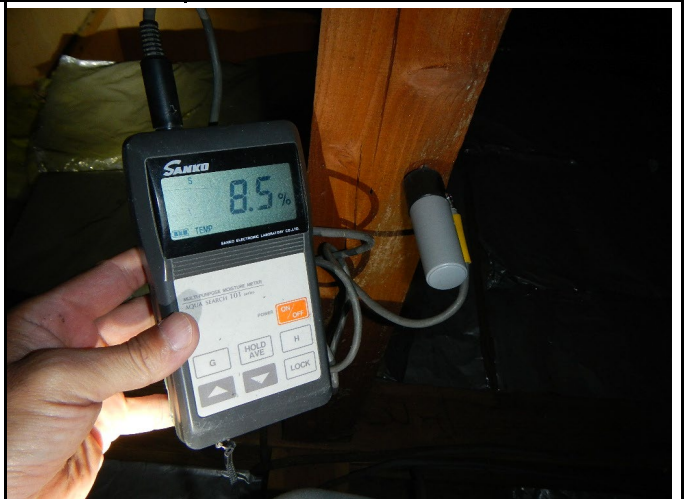
備考 含水率8.5%
