施工状況調査 報告書

新築住宅の引渡時・完成検査

施工状況調査（引渡時）

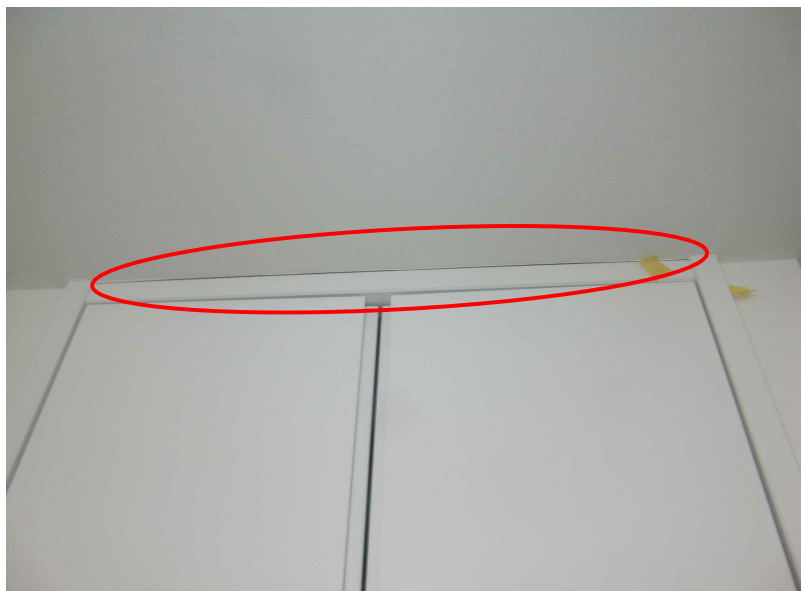
写真番号	4	調査概要

箇所	内装	
	チェック事象	隙間	
	評価	<input type="checkbox"/> 5	その他の事象
		<input type="checkbox"/> 4	経過観察をお勧めする事象
		<input checked="" type="checkbox"/> 3	引渡し時までに確認する事象
		<input type="checkbox"/> 2	ヒアリングを要する事象
		<input type="checkbox"/> 1	追加補修施工が必要な事象
	部位	洋室3	
	物入上部天井クロスに隙間

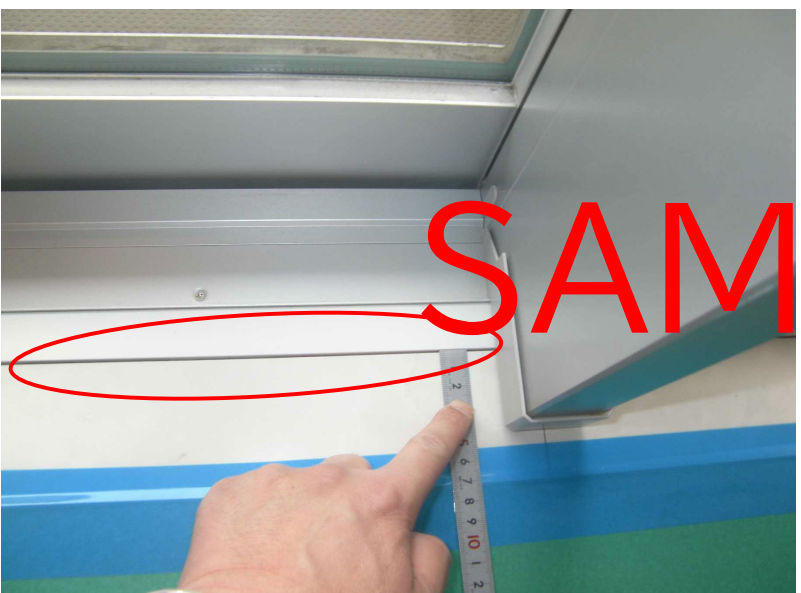
写真番号	5	調査概要

箇所	内装	
	チェック事象	隙間	
	評価	<input type="checkbox"/> 5	その他の事象
		<input type="checkbox"/> 4	経過観察をお勧めする事象
		<input checked="" type="checkbox"/> 3	引渡し時までに確認する事象
		<input type="checkbox"/> 2	ヒアリングを要する事象
		<input type="checkbox"/> 1	追加補修施工が必要な事象
	部位	洋室2	
	クローゼット掃き出し部に隙間

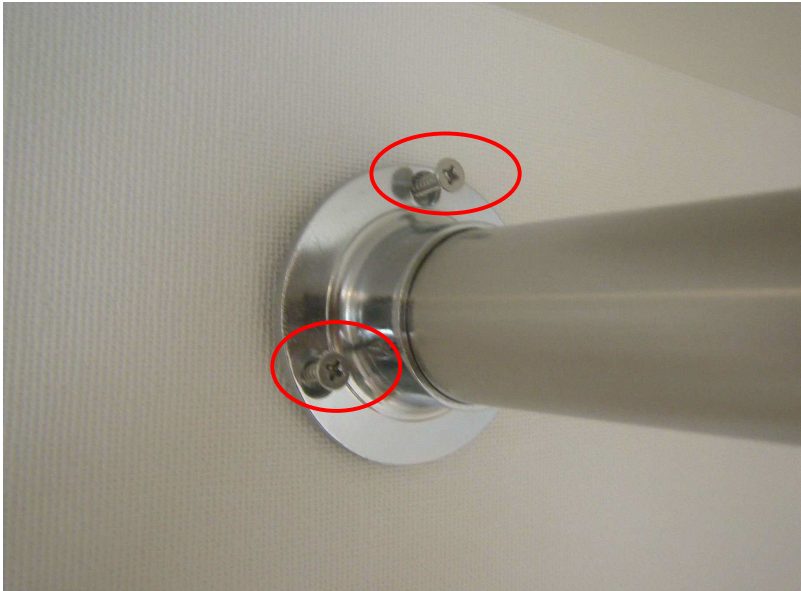
写真番号	6	調査概要

箇所	内装	
	チェック事象	ビス	
	評価	<input type="checkbox"/> 5	その他の事象
		<input type="checkbox"/> 4	経過観察をお勧めする事象
		<input type="checkbox"/> 3	引渡し時までに確認する事象
		<input type="checkbox"/> 2	ヒアリングを要する事象
		<input checked="" type="checkbox"/> 1	追加補修施工が必要な事象
	部位	洋室1	
	クローゼットのハンガーパイプビス施工未完

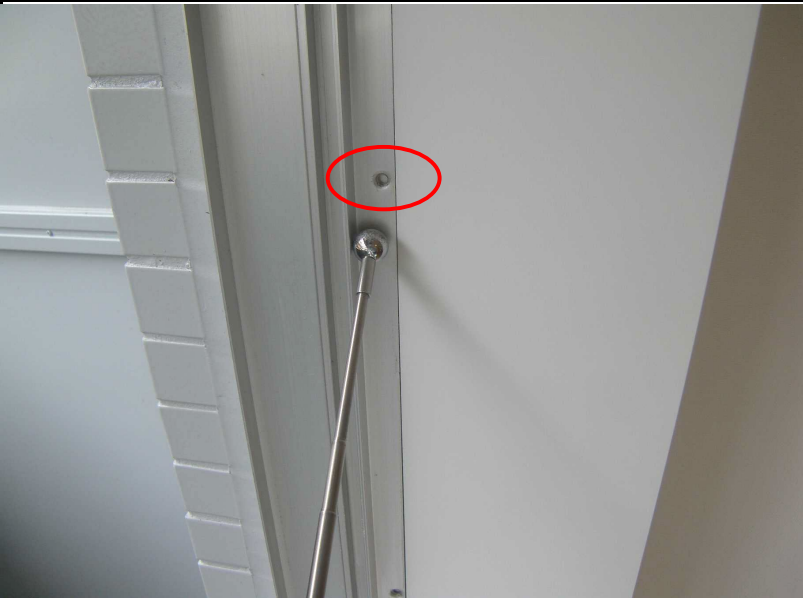
写真番号	7	調査概要

箇所	外部建具	
	チェック事象	ビス	
	評価	<input type="checkbox"/>	5 その他の事象
		<input type="checkbox"/>	4 経過観察をお勧めする事象
		<input type="checkbox"/>	3 引渡し時までに確認する事象
		<input type="checkbox"/>	2 ヒアリングを要する事象
		<input checked="" type="checkbox"/>	1 追加補修施工が必要な事象
部位	リビング		
南側掃き出しサッシにビス不足

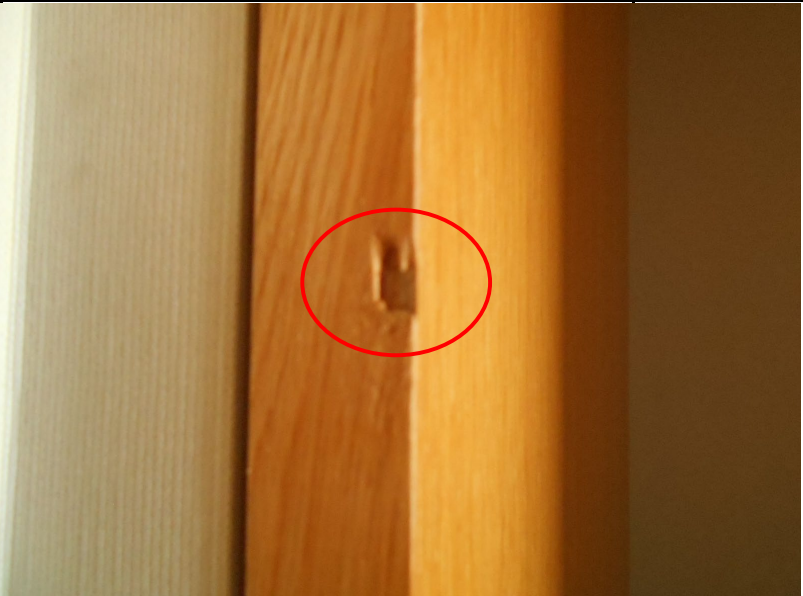
写真番号	9	調査概要

箇所	内装	
	チェック事象	建具	
	評価	<input type="checkbox"/>	5 その他の事象
		<input type="checkbox"/>	4 経過観察をお勧めする事象
		<input checked="" type="checkbox"/>	3 引渡し時までに確認する事象
		<input type="checkbox"/>	2 ヒアリングを要する事象
		<input type="checkbox"/>	1 追加補修施工が必要な事象
部位	リビング		
出入口扉に欠損

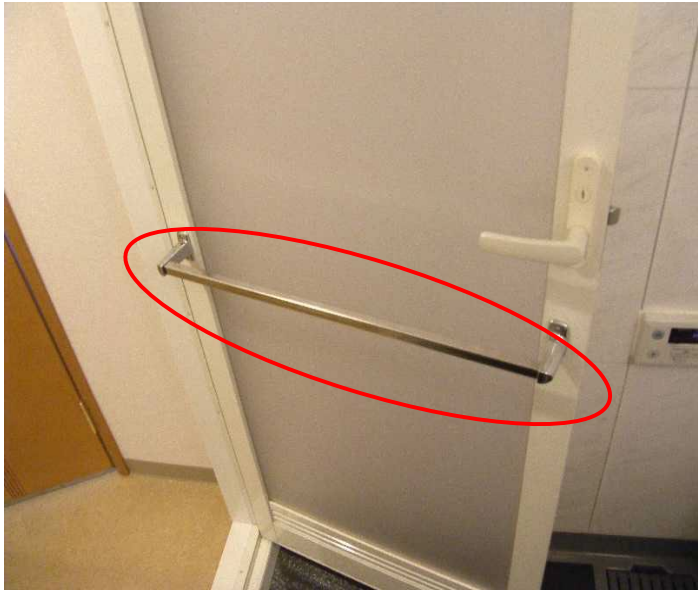
写真番号	10	調査概要

箇所	内装	
	チェック事象	固定	
	評価	<input type="checkbox"/> 5	その他の事象
		<input type="checkbox"/> 4	経過観察をお勧めする事象
		<input type="checkbox"/> 3	引渡し時までに確認する事象
		<input type="checkbox"/> 2	ヒアリングを要する事象
		<input checked="" type="checkbox"/> 1	追加補修施工が必要な事象
	部位	浴室	
	タオル掛けにくらつき（外れ）

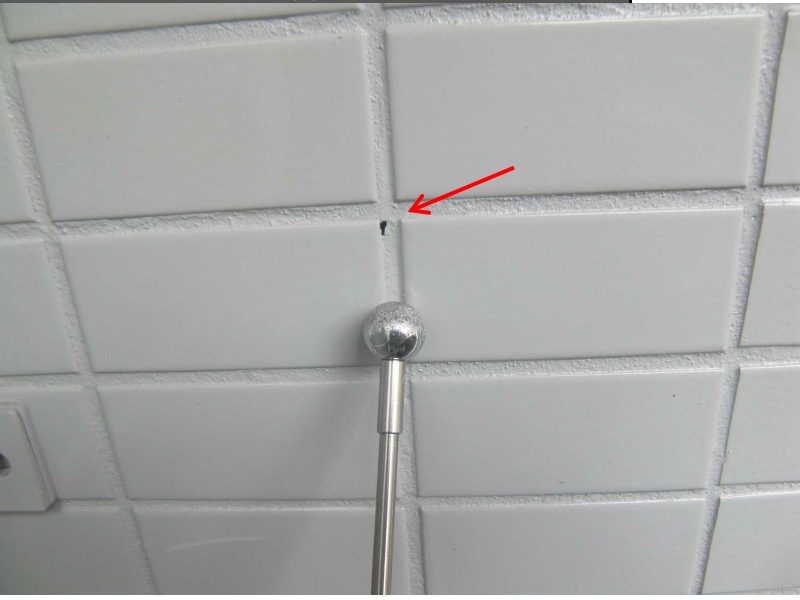
写真番号	12	調査概要

箇所	外装	
	チェック事象	目地	
	評価	<input type="checkbox"/> 5	その他の事象
		<input type="checkbox"/> 4	経過観察をお勧めする事象
		<input checked="" type="checkbox"/> 3	引渡し時までに確認する事象
		<input type="checkbox"/> 2	ヒアリングを要する事象
		<input type="checkbox"/> 1	追加補修施工が必要な事象
	部位	バルコニー外壁	
	目地に穴

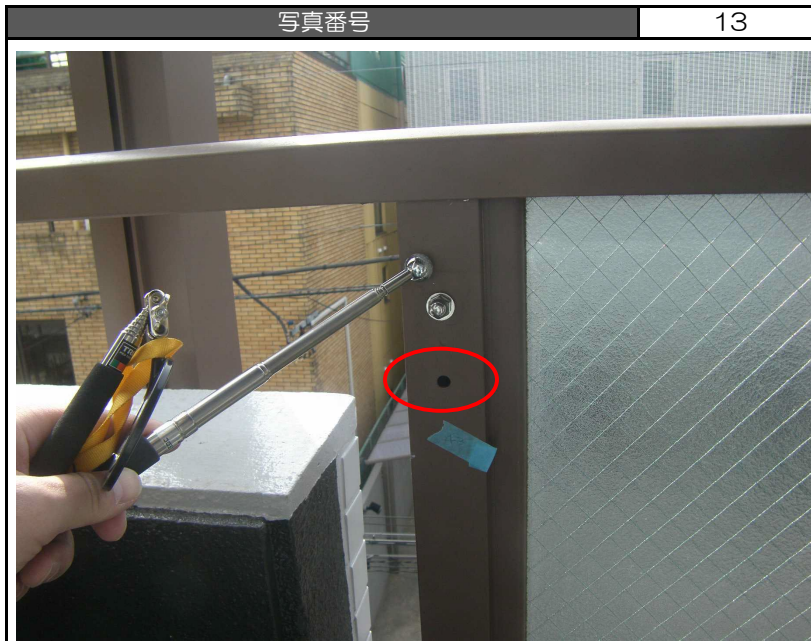
調査概要	
箇所	バルコニー
チェック事象	ビス
評価	<input type="checkbox"/> 5 その他の事象
	<input type="checkbox"/> 4 経過観察をお勧めする事象
	<input type="checkbox"/> 3 引渡し時までに確認する事象
	<input type="checkbox"/> 2 ヒアリングを要する事象
	<input checked="" type="checkbox"/> 1 追加補修施工が必要な事象
部位	手摺壁
ビス不足

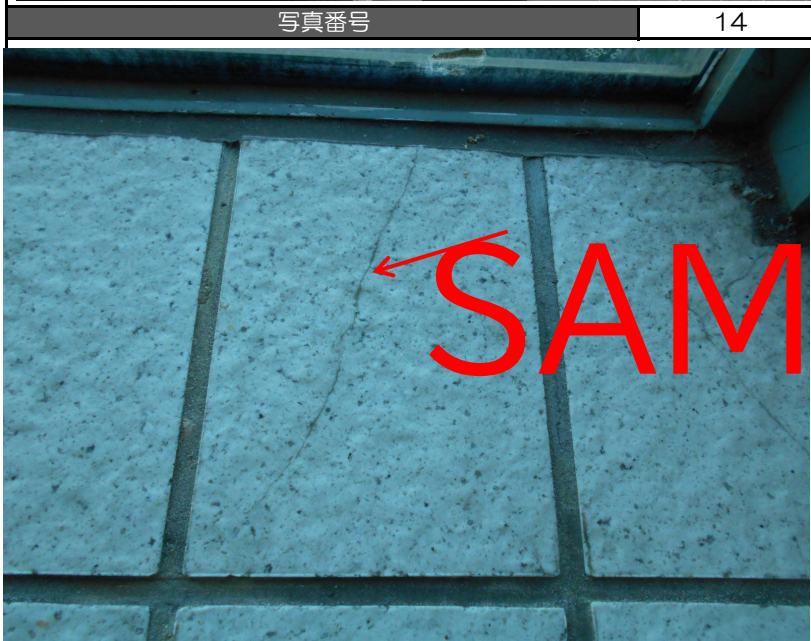
調査概要	
箇所	バルコニー
チェック事象	タイル
評価	<input type="checkbox"/> 5 その他の事象
	<input checked="" type="checkbox"/> 4 経過観察をお勧めする事象
	<input type="checkbox"/> 3 引渡し時までに確認する事象
	<input type="checkbox"/> 2 ヒアリングを要する事象
	<input type="checkbox"/> 1 追加補修施工が必要な事象
部位	床
軽微なひび割れ

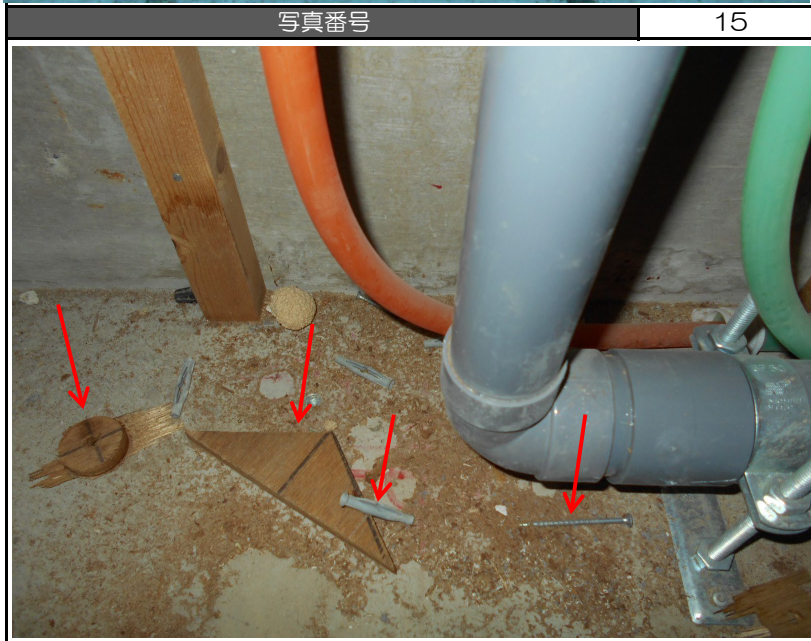
調査概要	
箇所	メーターボックス
チェック事象	残材
評価	<input type="checkbox"/> 5 その他の事象
	<input type="checkbox"/> 4 経過観察をお勧めする事象
	<input checked="" type="checkbox"/> 3 引渡し時までに確認する事象
	<input type="checkbox"/> 2 ヒアリングを要する事象
	<input type="checkbox"/> 1 追加補修施工が必要な事象
部位	床
残材の放置
